大良康格斯花园五期橡树湾项目

水土保持监测总结报告

监测单位：佛山市顺德水保生态技术有限公司

2019年4月

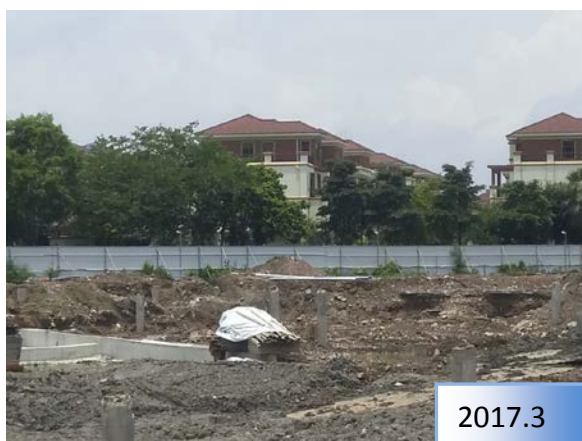
施工期, 南面裸露地表

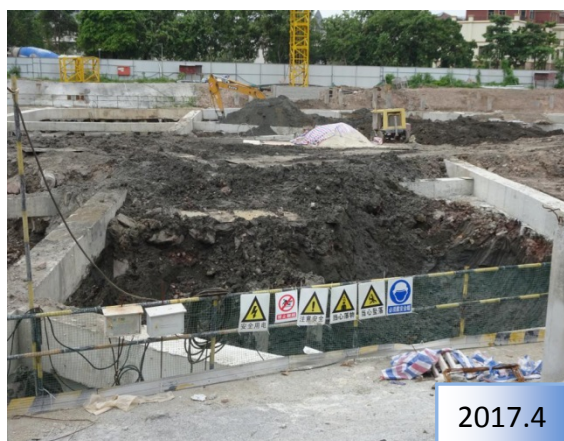
施工期, 南面基坑开挖裸露地表

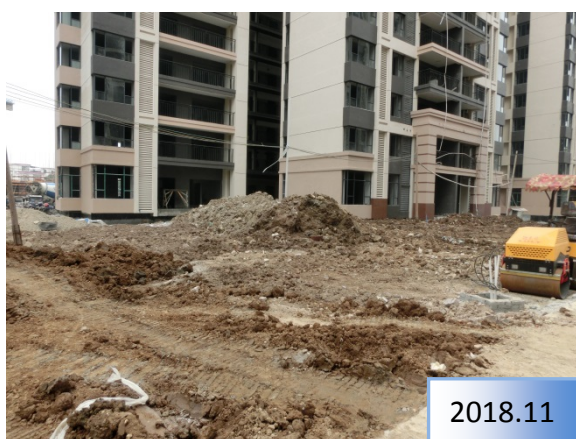
施工期, 区内道路建设裸露地表

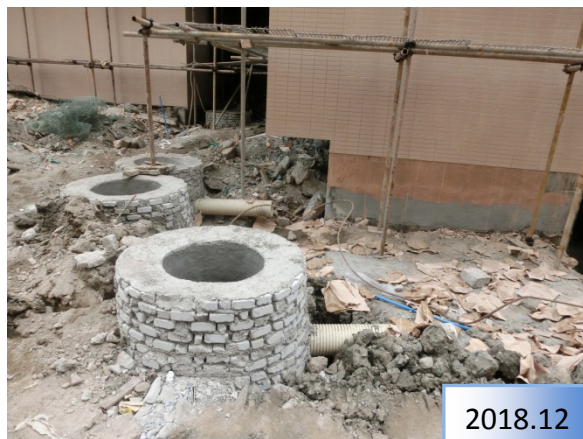
施工期, 管线沟槽开挖裸露地表

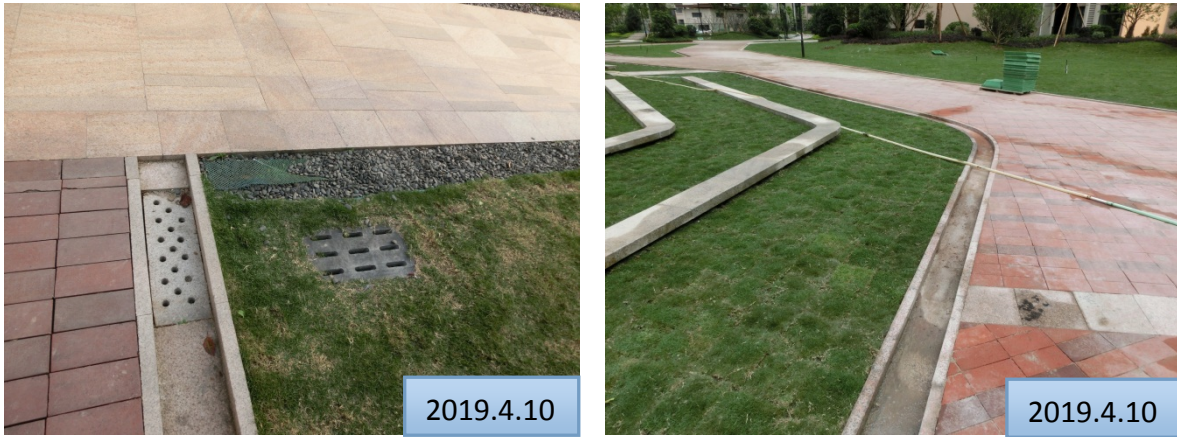
本项目道路旁雨水口

本项目道路旁排水沟

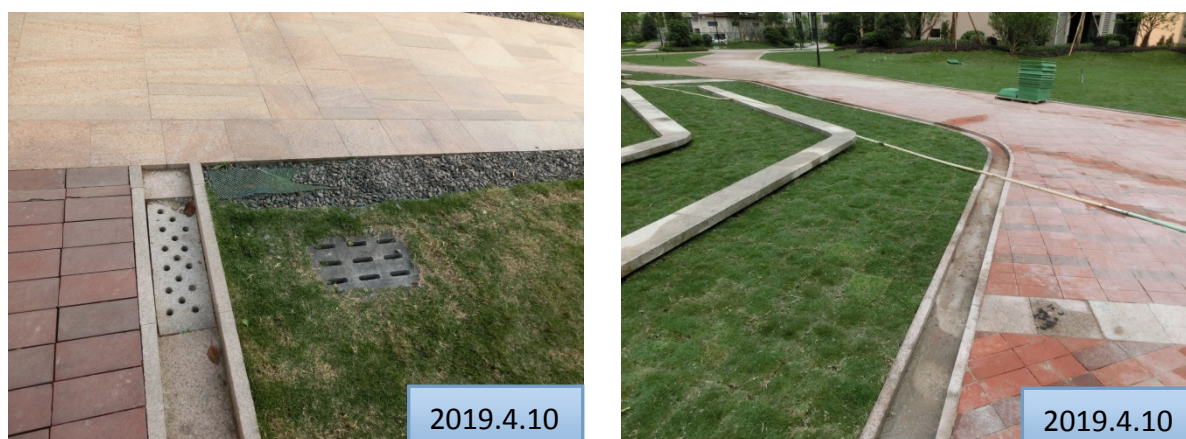
本项目道路旁雨水口

本项目道路旁排水沟

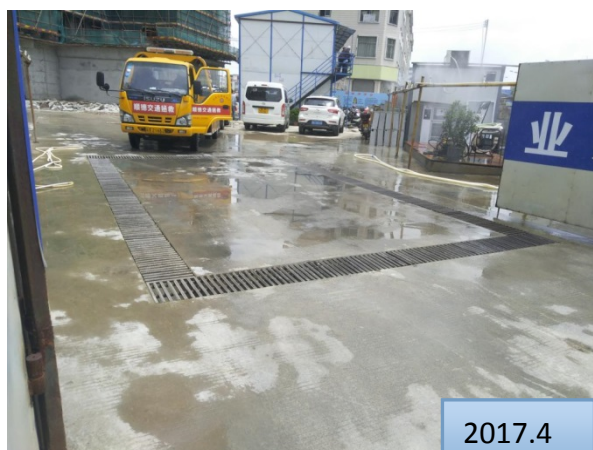
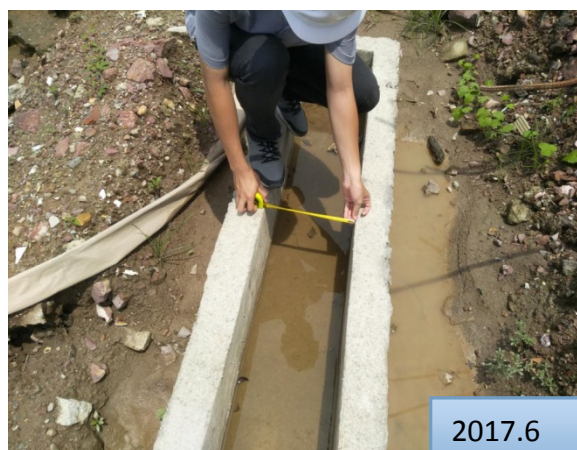
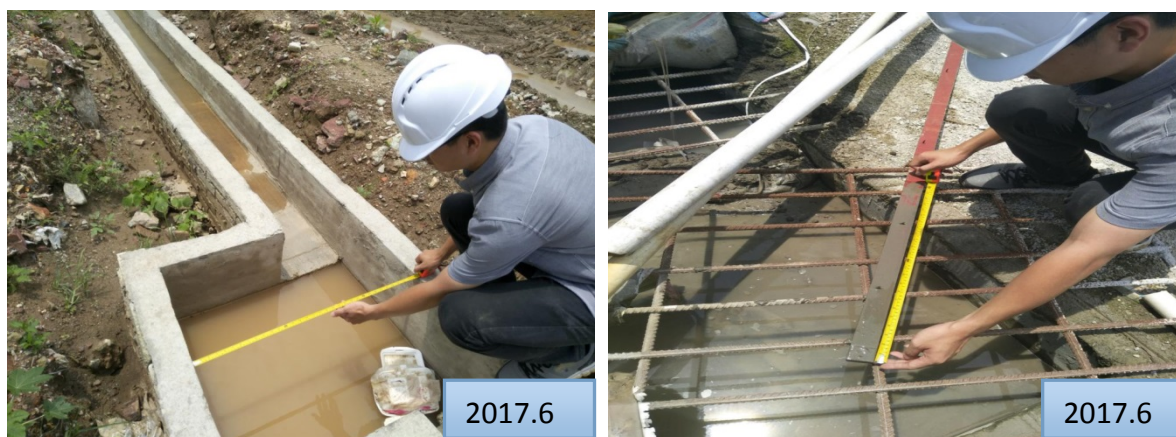
图 4-3 水土保持临时措施影像照片

经实地勘察监测，本项目建设过程中采取了相应的临时防护措施，在施工期有效地控制了水土流失的产生，防止了水土流失危害的发生，主要体现在：施工期场内布设砖砌排水沟、砖砌沉沙池、集水井及彩条布苫盖等。

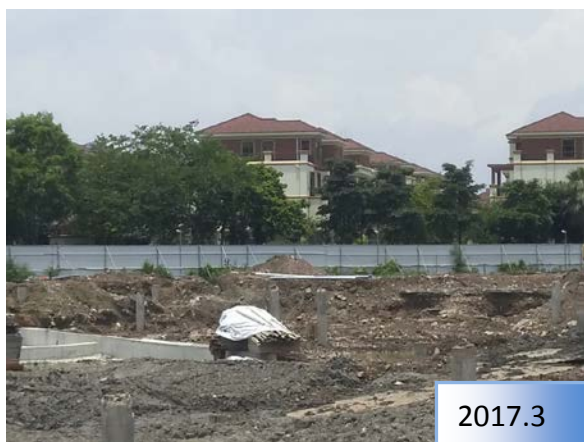
施工期，南面裸露地表

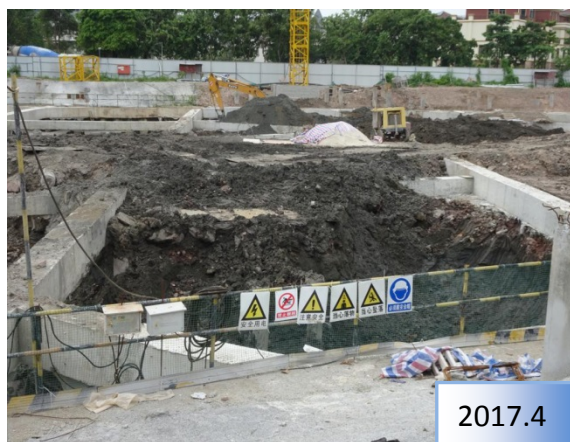
施工期，南面基坑开挖裸露地表

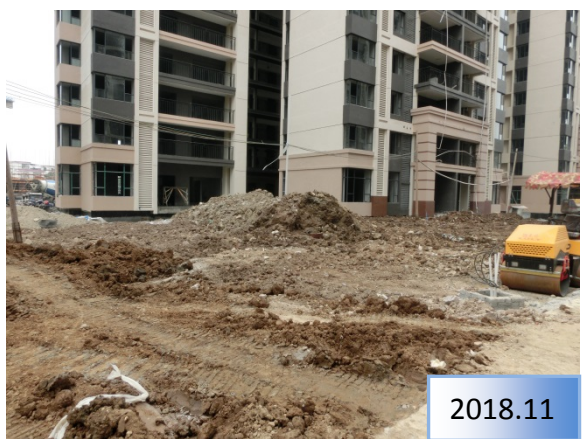
施工期，区内道路建设裸露地表

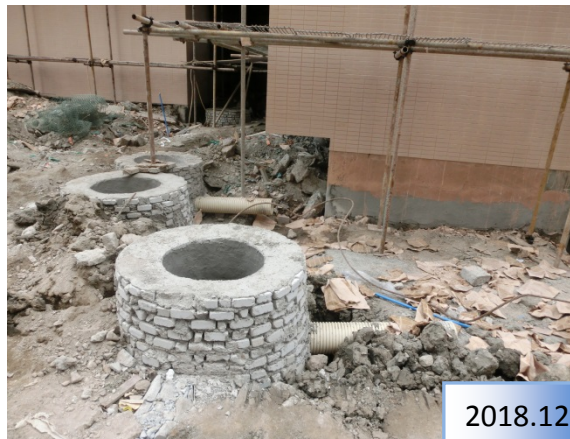
施工期，管线沟槽开挖裸露地表
